**PREFEITURA MUNICIPAL DE BALNEÁRIO
CAMBORIÚ**

Relatório de Atividades

Campanha Amostral Fevereiro 2013

No mês de Fevereiro de 2013 foram realizados os trabalhos de coleta de amostras e dados ambientais referentes ao Estudo de Impacto Ambiental – EIA do Projeto de Alimentação Artificial da Praia Central de Balneário Camboriú, Santa Catarina.

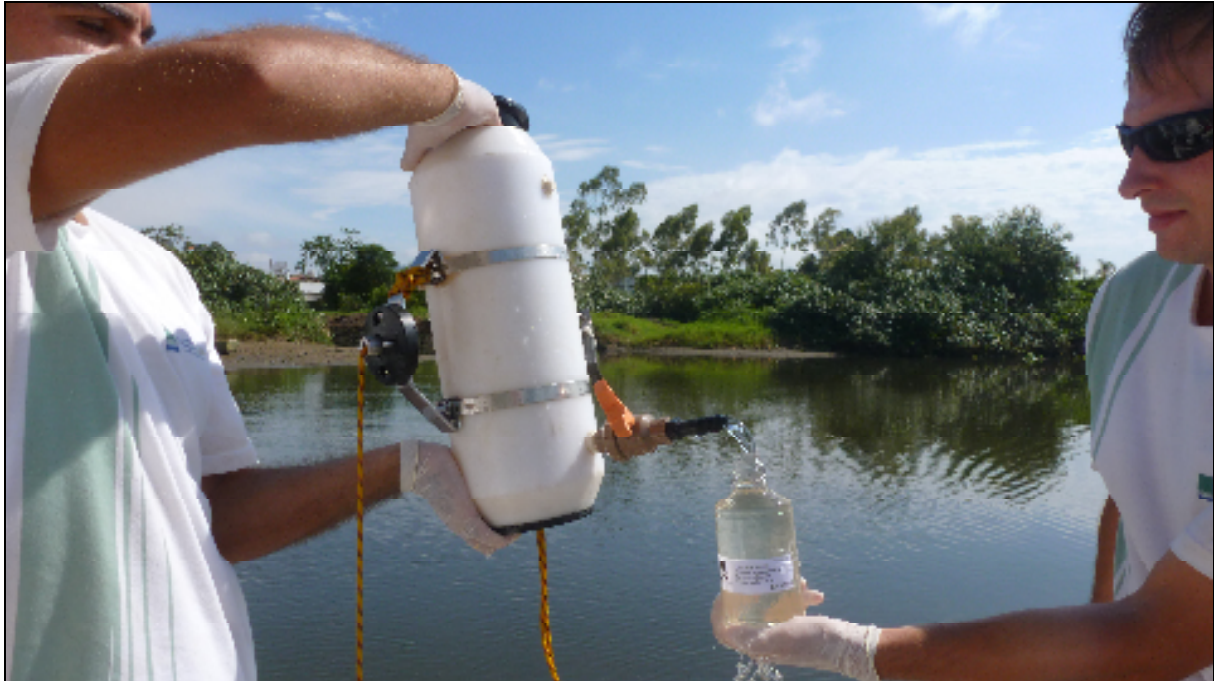
Figura 3. Amostras de água coletada com garrafa amostradora tipo *van Dorn* sendo acondicionada em frasco de plástico.

e meio foram obtidas utilizando-se uma garrafa amostradora do tipo *van Dorn* com 5 litros de capacidade (Figura 3).

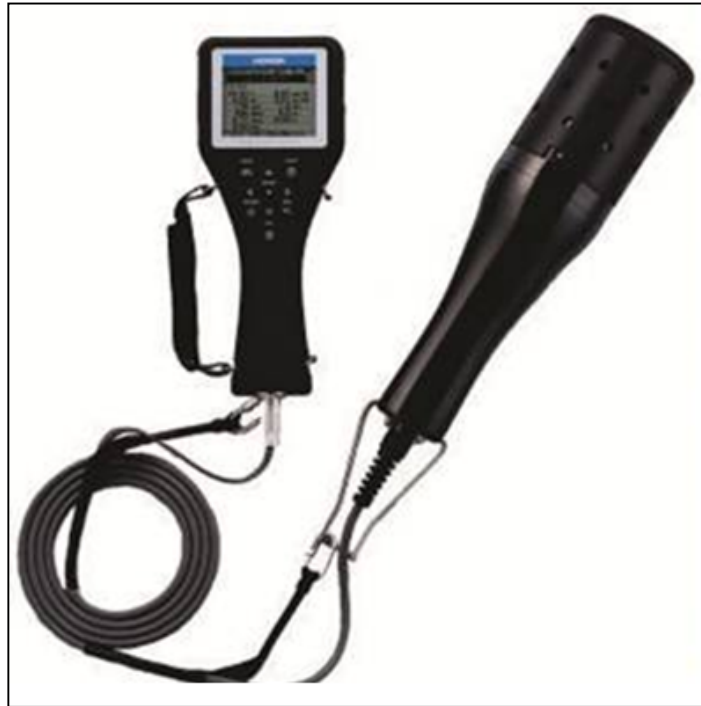
Figura 4. Sonda multiparamétrica marca Horiba, modelo U50, sendo utilizada na mensuração in situ dos parâmetros físico-químicos.

No momento da coleta das amostras de água foram registrados *in situ* e nos respectivos estratos da coluna d'água os parâmetros físico-químicos exibidos abaixo. Para tal foi empregada uma sonda multiparamétrica da marca Horiba modelo U50 (**Erro! Fonte de referência não encontrada.**4):

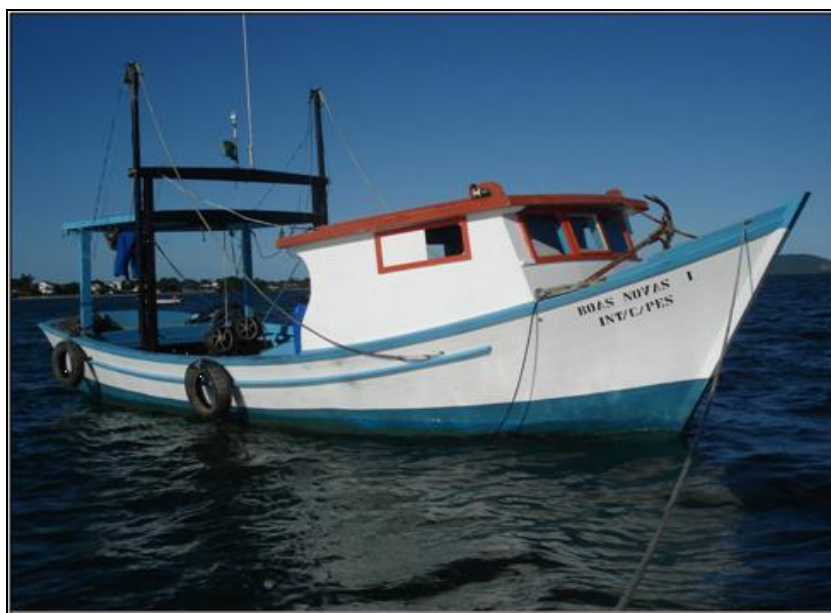
Para realização das amostragens da biota aquática foi utilizada a embarcação de nome Boas Novas I. Comandada pelo experiente pescador Sandro, a embarcação de 10 metros de comprimento e equipada com motor de centro de 45 hp, opera na pesca profissional de camarão e peixes, dispondo de todos os equipamentos necessários para operação com redes de arrasto de fundo utilizada nas para amostragens da fauna demersal (Figura 11).

Figura 11. Embarcação utilizada na amostragem das comunidades aquáticas.

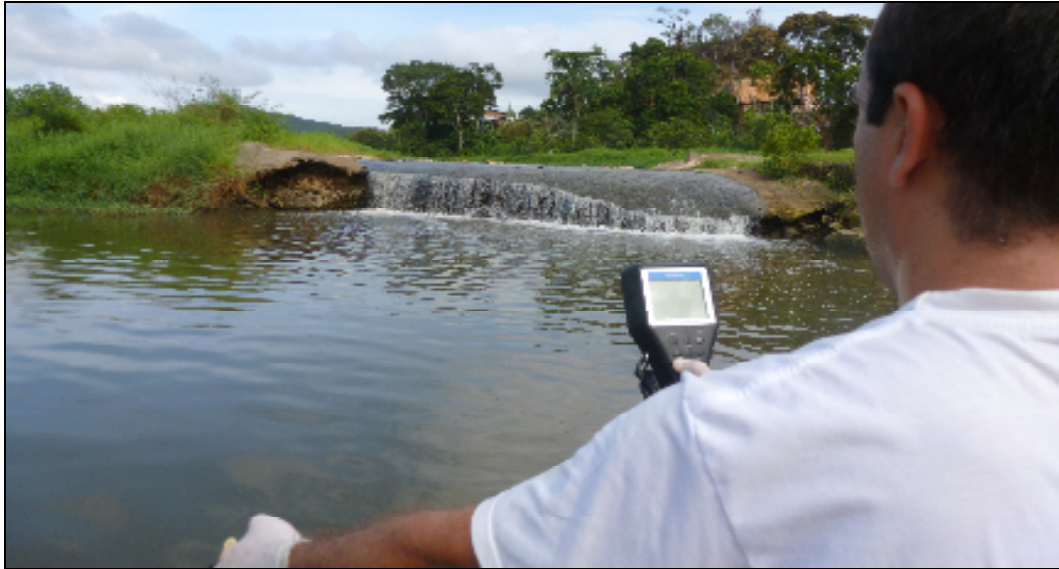
Figura 12. Sonda multiparamétrica marca Horiba, modelo U50, sendo utilizada na mensuração *in situ* dos parâmetros físico-químicos.

No momento da coleta das amostras da biota aquática foram registrados *in situ* os parâmetros físico-químicos exibidos na tabela abaixo, bem como data e hora do registro dos mesmos. Para tal foi empregada uma sonda multiparamétrica da marca Horiba modelo U50 (Figura 12).

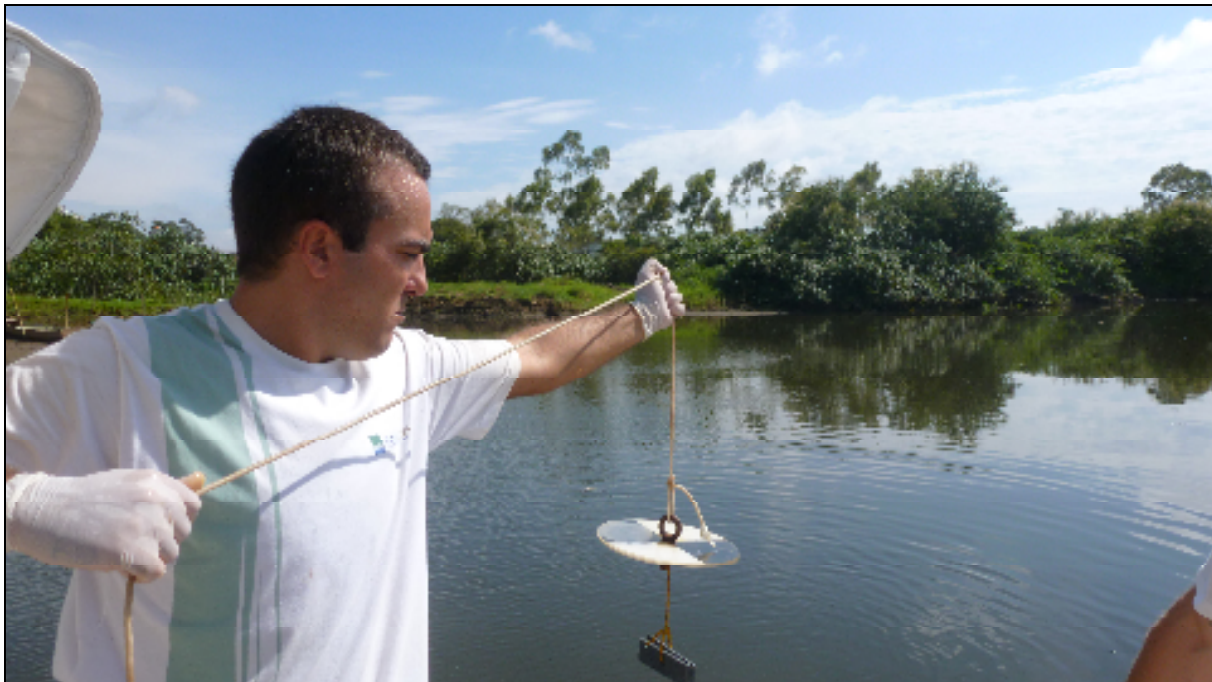
Figura 13. Disco de Secchi sendo utilizado na mensuração da transparência da água.

Para medição da transparência das águas foi utilizado um disco de Secchi, sendo o mesmo lançado na água até seu desaparecimento, seguido do recolhimento cauteloso até a profundidade de primeiro sinal de visualização do mesmo. A medida entre a superfície da água e o disco foi registrada em planilha de campo assim como realizado com os demais parâmetros físico-químicos (Figura 13).

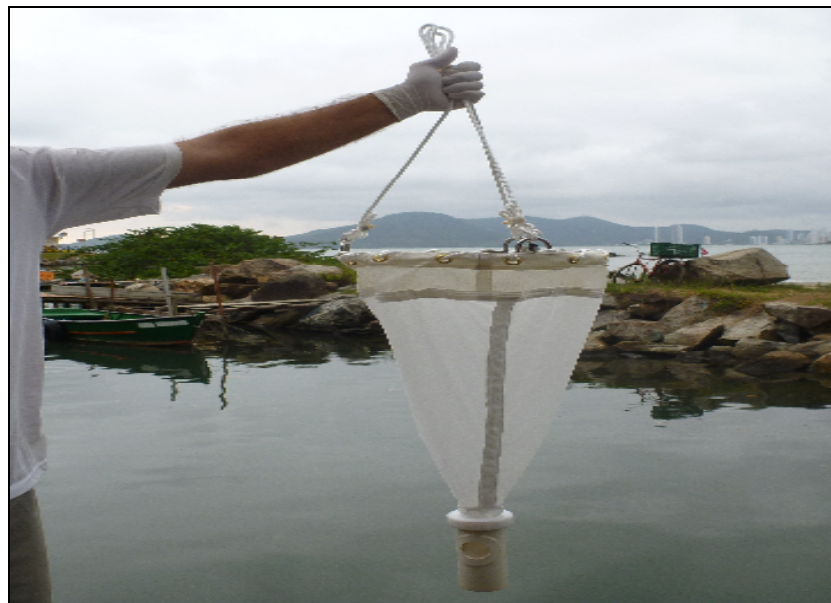
Figura 14. Rede cônica com malha de 20 µm utilizada para amostragem qualitativa de fitoplâncton.

O procedimento amostral qualitativo foi realizado através do emprego de rede de plâncton cônica com malha de 20 μ m e 0,30m de diâmetro de boca (Figura 14), com esta foram efetuados arrastos horizontais subsuperficiais na zona fótica, a velocidade do arrasto foi de 2 nós, tendo os arrastos duração mínima de 3 minutos. O conteúdo concentrado no copo da rede de plâncton foi transferido para frascos de politereftalato de etila (PET) de cor âmbar e fixado com solução de formalina 4%.

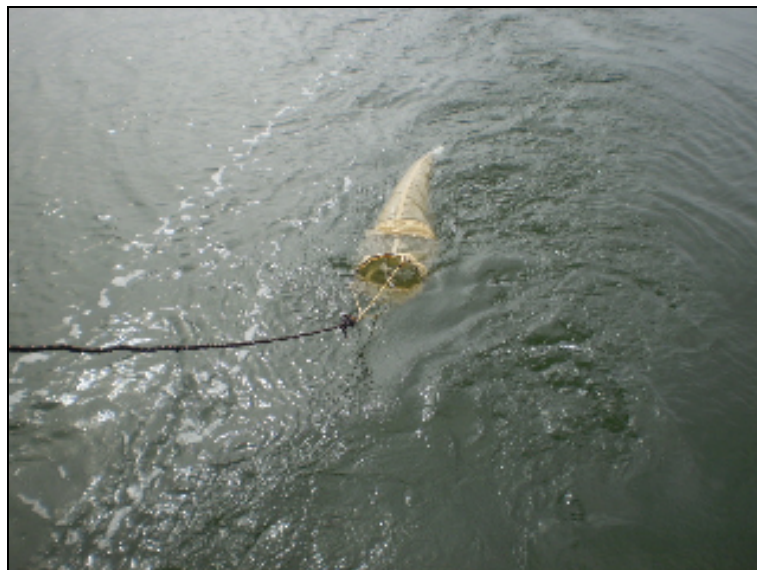
Figura 15. Rede utilizada para coleta de zooplâncton e ictioplâncton.

As amostras de zooplâncton e ictioplâncton foram coletados no dia 25 de fevereiro de 2013 nas estações #1, #2, #3, #4, #5, #6 e #14 em maré enchente e vazante na região estuarina e no dia 26 de fevereiro de 2013 na enseada compreendendo as estações #7, #8, #9, #10, #11, #12, #13, #15, #16, #17 e #18. Estes organismos foram obtidos por arrastos horizontais superficiais, com duração de dois (2) minutos cada, utilizando-se duas redes tipo WP-2 cilindro-cônica de 220 μ m de tamanho de malha, 30 cm de diâmetro de boca (Figura 15) e equipada com fluxômetro.

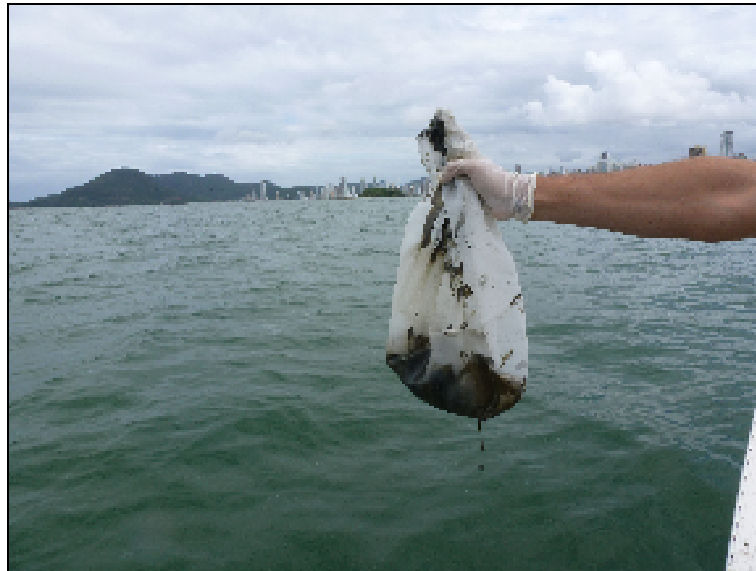
Figura 16. Acondicionamento das amostras em saco tela com abertura de malha de 500 micra.

em sacos tela, (Figura 16) com abertura de malha de 500 micra, identificados com um lacre contendo o número da estação amostral nas estações "A", "B" e "C" (triplicata). Estas amostras foram imediatamente fixadas com solução formalina 10% para posterior análise laboratorial. As localizações das 28 estações amostrais estão representadas na Figura 10.

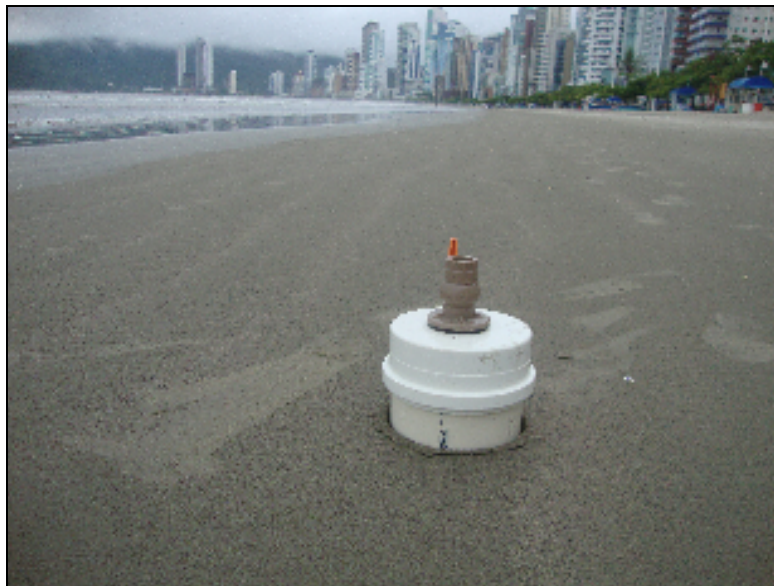
Figura 17. Amostrador corer na zona de saturação ou estirâncio

Na área de praia, foi realizada amostragem em 5 pontos amostrais na área diretamente afetada (ADA), #BP1,#BP2, #BP3,#BP4 e #BP5 (Figura 10), onde será realizada a obra de alimentação artificial da faixa de areia. Em cada um destes pontos foram realizados perfis perpendiculares à linha de costa, onde amostras foram coletadas em triplicatas, na porção intermediária, zona de saturação ou estirâncio e zona de arrebenção.
